LAVORI DI
RISANAMENTO STRUTTURALE CONSERVATIVO
DELLA DARSENA DI VILLA GALLIA
 Via Borgovico, 148 COMO

**RISANAMENTO STRUTTURALE CONSERVATIVO
DELLA DARSENA DI VILLA GALLIA**

**RELAZIONE GENERALE E INDICAZIONI
TECNICHE**

**DOCUMENTAZIONE FOTOGRAFICA
INTERNO**

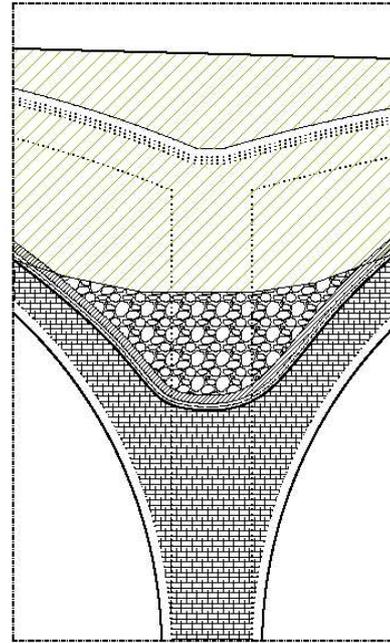
DETTAGLIO ALLE RENI DELLA VOLTA

Rispetto alle zone “alte”, le zone “basse” delle reni delle volte, poste in corrispondenza delle quattro colonne centrali o delle lesane degli archi delle murature perimetrali, dovranno essere successivamente ricolmate con materiale di alleggerimento o calcestruzzo alleggerito. L’impermeabilizzazione potrà essere posizionata sopra al riempimento evitando così che il drenaggio dell’acqua piovana si accumuli a quote più basse.

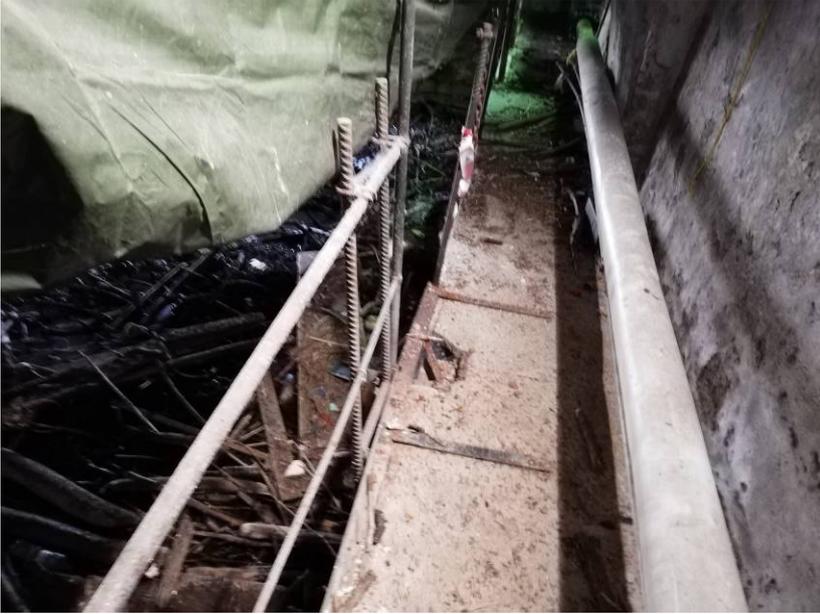
In merito ai camminamenti interni c'è una parte realizzata in lastre di sasso con alcune di queste che vanno necessariamente sostituite. Le suddette lastre sono appoggiate a mensole di granite o profili metallici incastrati nel muro.

Le lastre del camminamento.

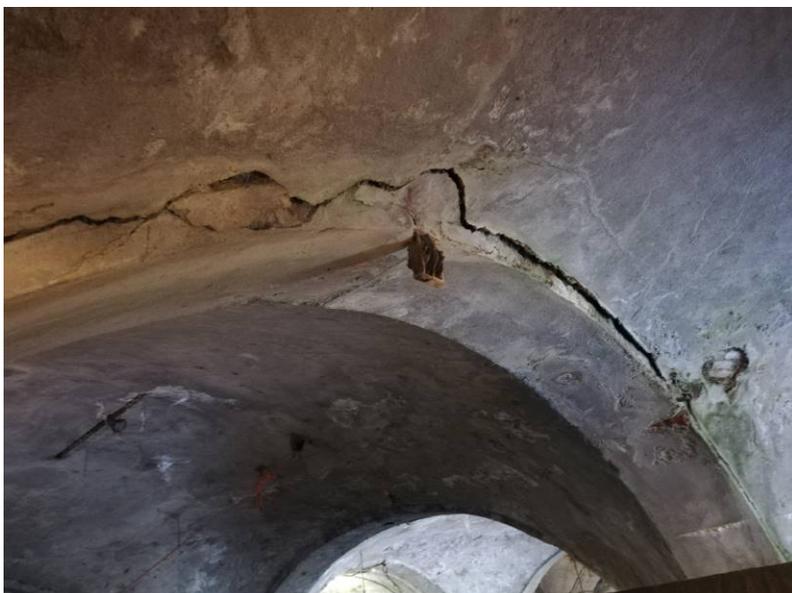
Lo stato critico strutturale si può evincere da questa fotografia (si rimanda alla tavola specifica)

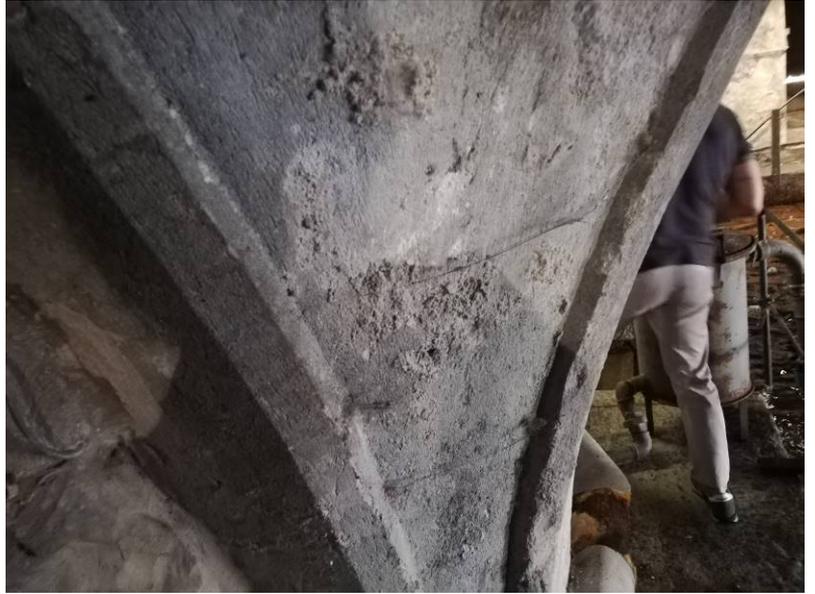
Dettaglio degli angoli delle arcate, che in molti tratti si è però sbriciolato ed è meno marcato. Nel recupero andrà correttamente ripristinato.

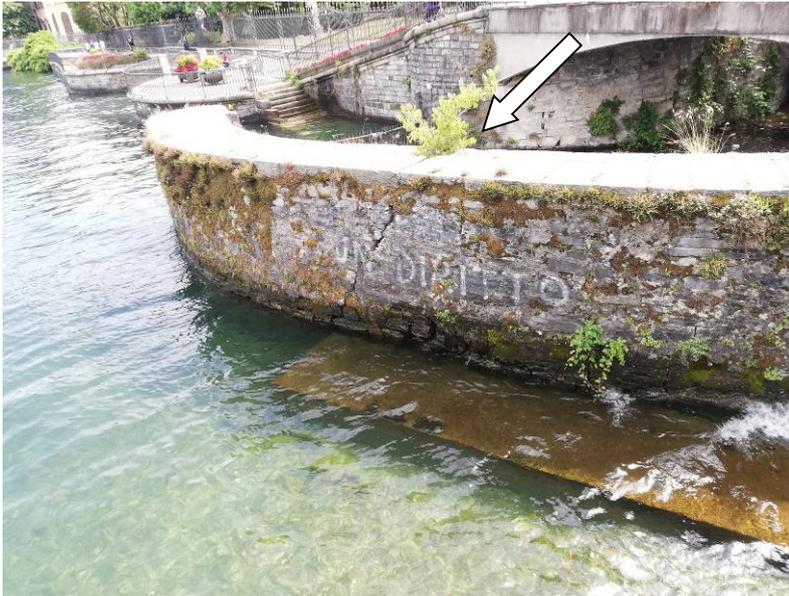
Appare manifesto il quadro fessurativo esteso in più punti, con spaccature addirittura passanti, nonché un lieve spostamento verso lago quasi come "rotazione ad aprire" nella zona terminale vicina al cancello.

La spaccatura del muro del molo è evidente e dovrà essere in qualche modo contrastata onde evitare che il fenomeno continui.
